クーリングタワー洗浄施工報告書

1) 作業前、作業後の比較

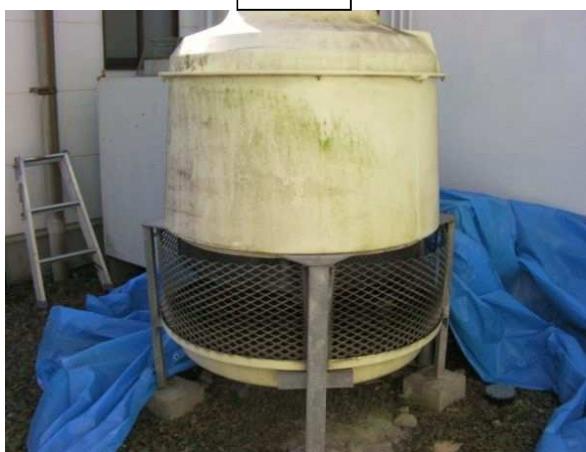
作業前

全体的に汚れが付着している。

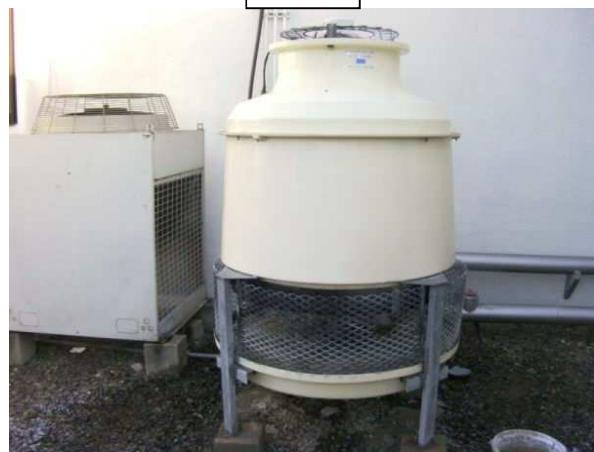
作業後

表面汚れを清掃し、ピカピカになる。

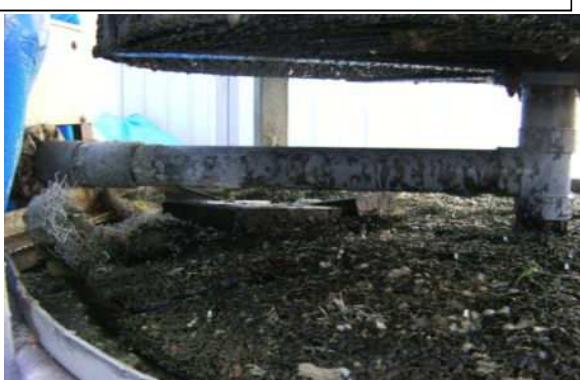
フィルターと塩ビの配管は藻が付着し緑色である。

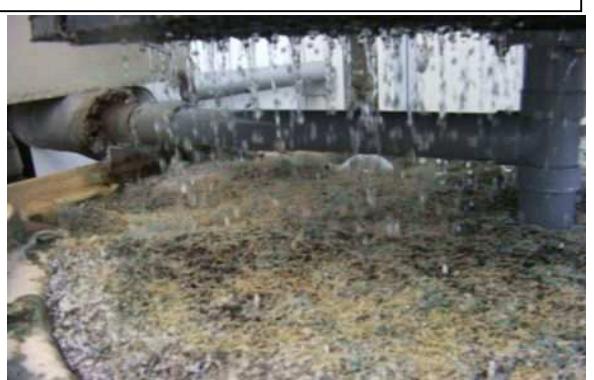
洗浄後は、フィルターが白くなり、藻も除去できている。

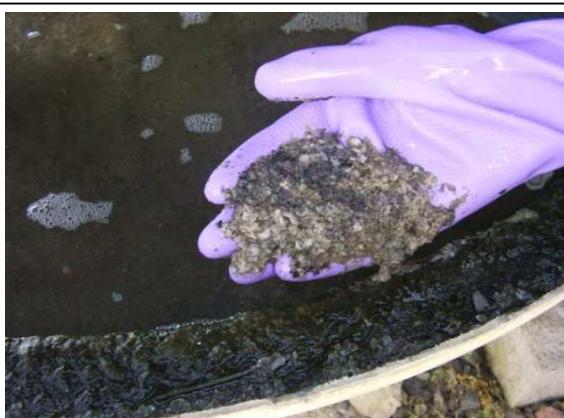
フィルター下にスケールがたっぷり。底が見えない。
レジオネラ菌も繁殖していると推定される。

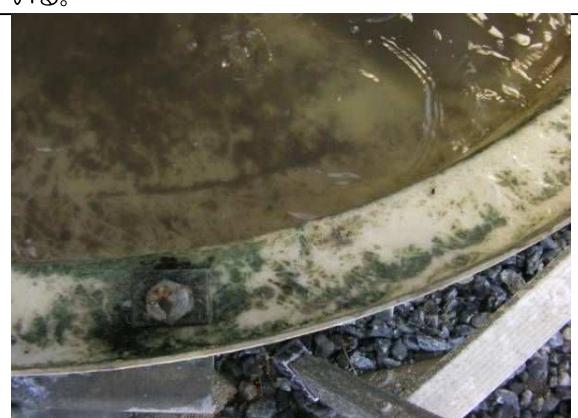
底が確認できるようになる。側面も洗浄できている。

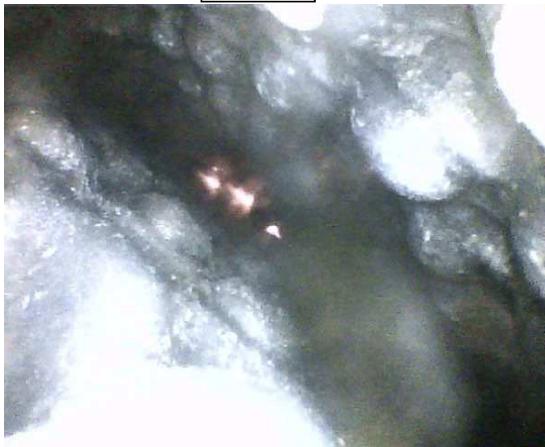
作業前

フィンの中は閉塞している。①

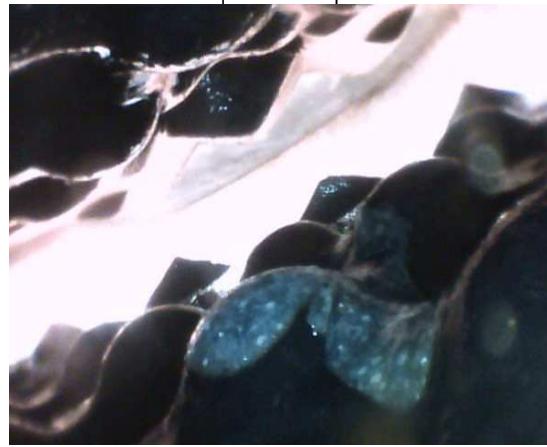
作業後

スケールが取れて光が差し込むようになる。①

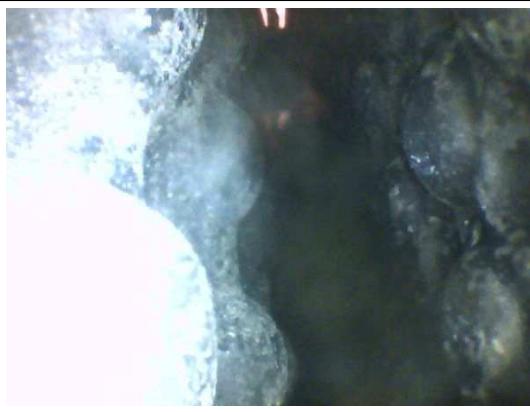
フィンの中は閉塞している。②

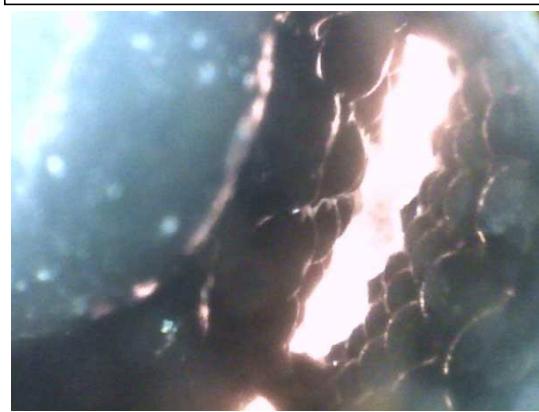
スケールが取れて光が差し込むようになる ②

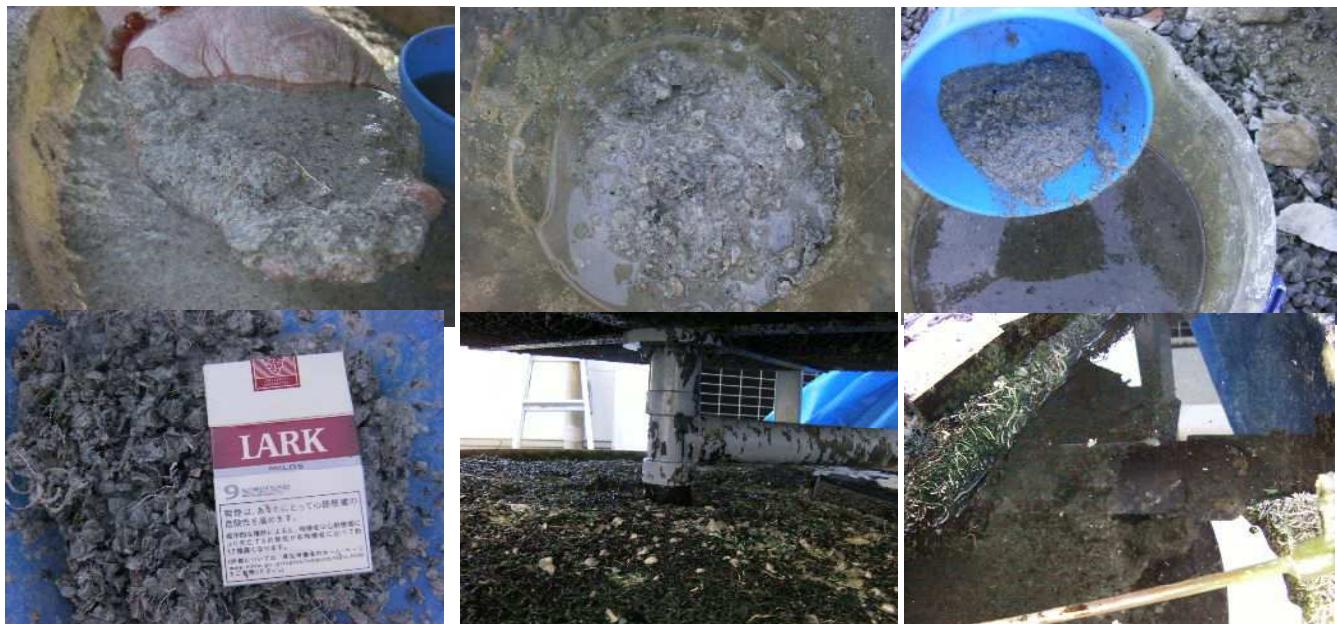
3) 洗浄前クリーリングタワー内から除去されたスケール。(10リットル以上のスケールを除去。)
